COMMUNE DE SAINT-ALBAN-DES-VILLARDS

# PLAN LOCAL D'URBANISME

## ETUDE DES ALEAS NATURELS

### RAPPORT DE PRESENTATION

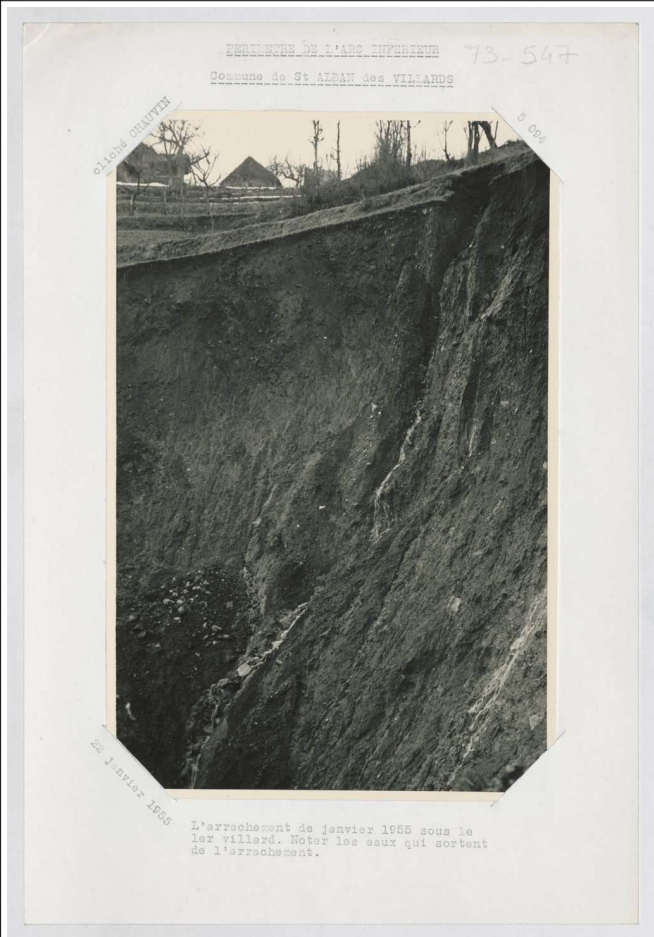
22/01/1955: "L'arrachement de janvier 1955 sous le 1er Villard. Noter les eaux qui sortent de l'arrachement". Source gallica.bnf.fr/Archvies nationales

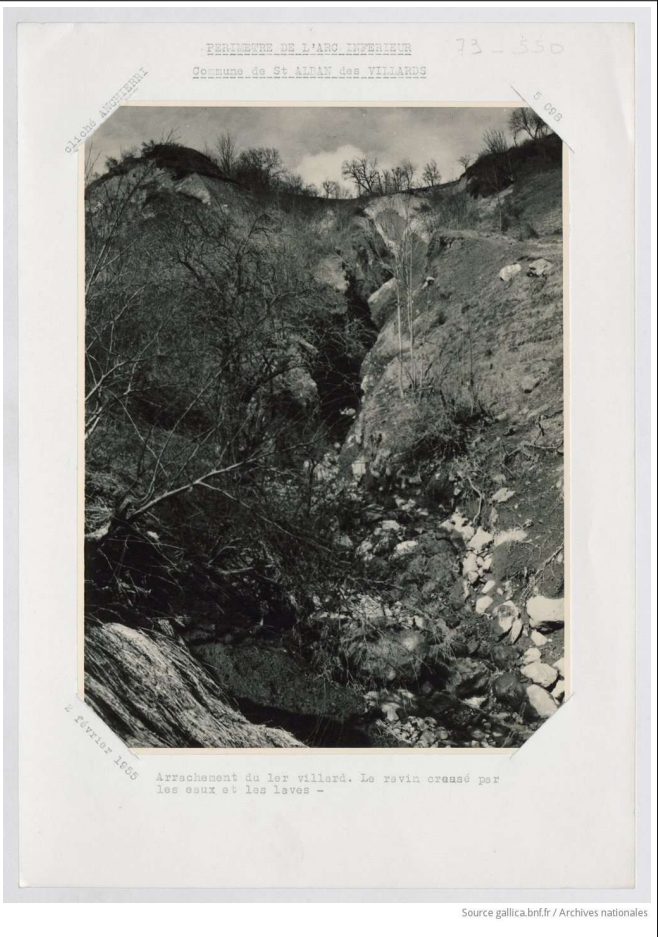
02/02/1955: "Le ravin creusé par les eaux et les laves". Source gallica.bnf.fr/Archvies nationales

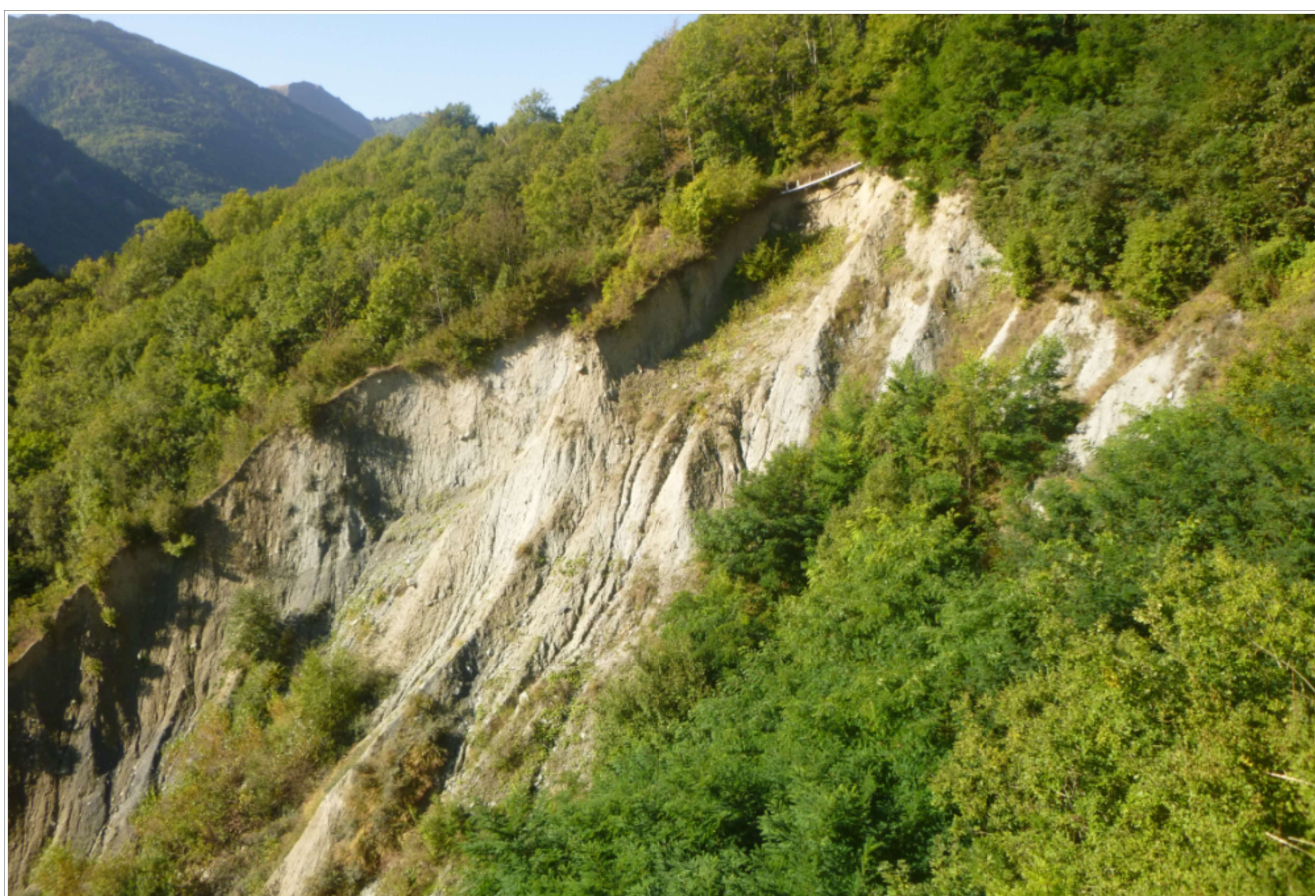
Il n'y a pas d'ouvrage de protection de ce type sur ce territoire. Les travaux de protection de drainage autour du glissement de Crêt Blanc en aval du Premier Villard ne sont pas pris en compte: ils sont de toute façon défaillants. Les travaux de drainage sur la route en amont du Premier Villard ne sont pas pris en compte sur la stabilisation du glissement de Crêt Blanc, dans la mesure où l'origine des eaux qui cause les désordres n'est pas pleinement identifiée dans les études.

Vue de la niche d'arrachement côté Sud du ravin du Crêt Blanc, depuis le côté Nord. A la cime, le tuyau PVC de drainage suspendu (hors service). Alpes-Géo-Conseil sept.2024

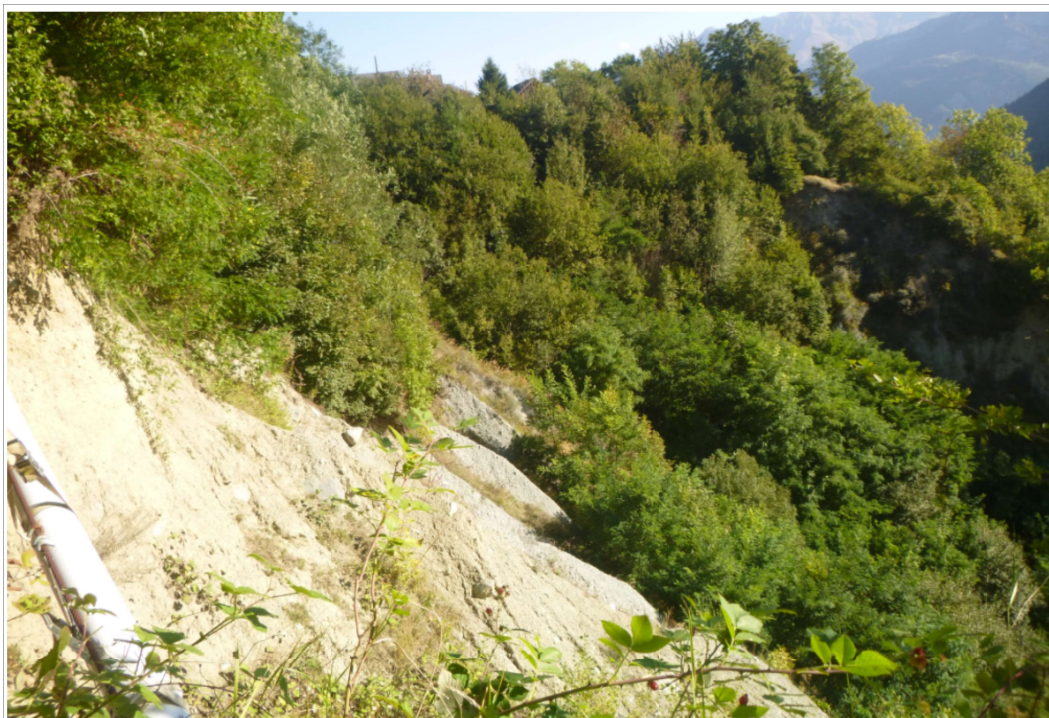
Vue de la niche d'arrachement du ravin du Crêt Blanc depuis le côté Sud, au niveau du tuyau PVC de drainage suspendu (hors service).  
Alpes-Géo-Conseil sept.2024

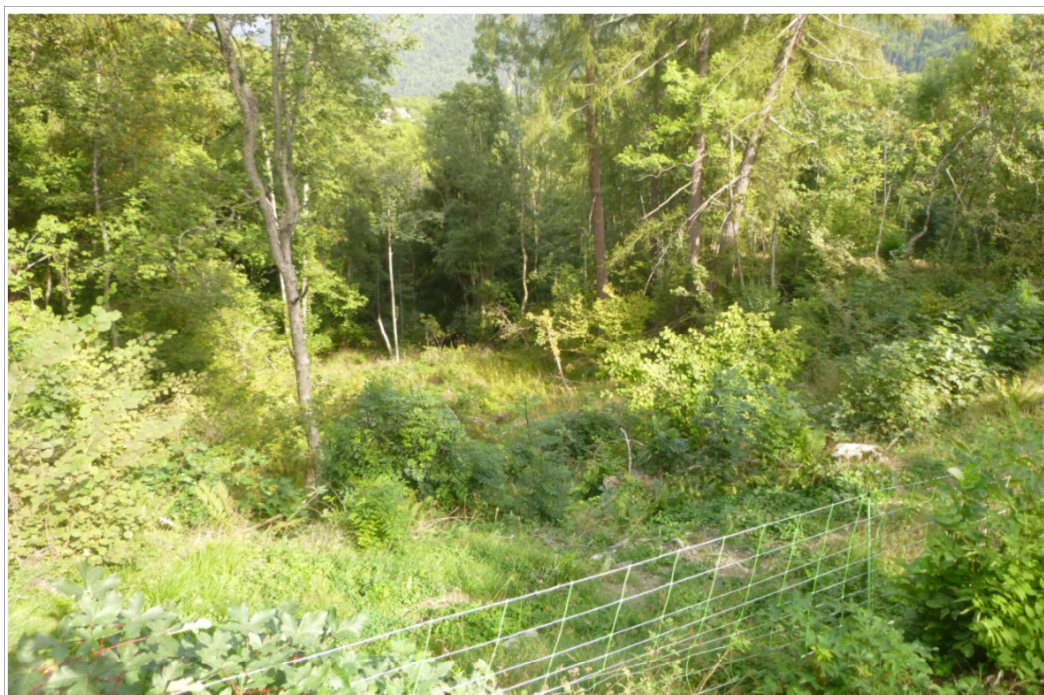
| Date | Observations | Sources |
|---|---|---|
| 2023 ? | Vaste glissement s'étant déclenché en rive droite de la combe du torrent du Bessay (Nord-Ouest du Bessay), à partir de la cote 1200 (chemin montant à Soujette). Végétation hydromorphe dans l'arrachement. Arrêt des matériaux nettement en amont du torrent du Bessay. | Observation AGC sur le terrain |

Vue du glissement s'étant produit immédiatement sous le chemin montant à Soujette.  
Alpes-Géo-Conseil sept.2024

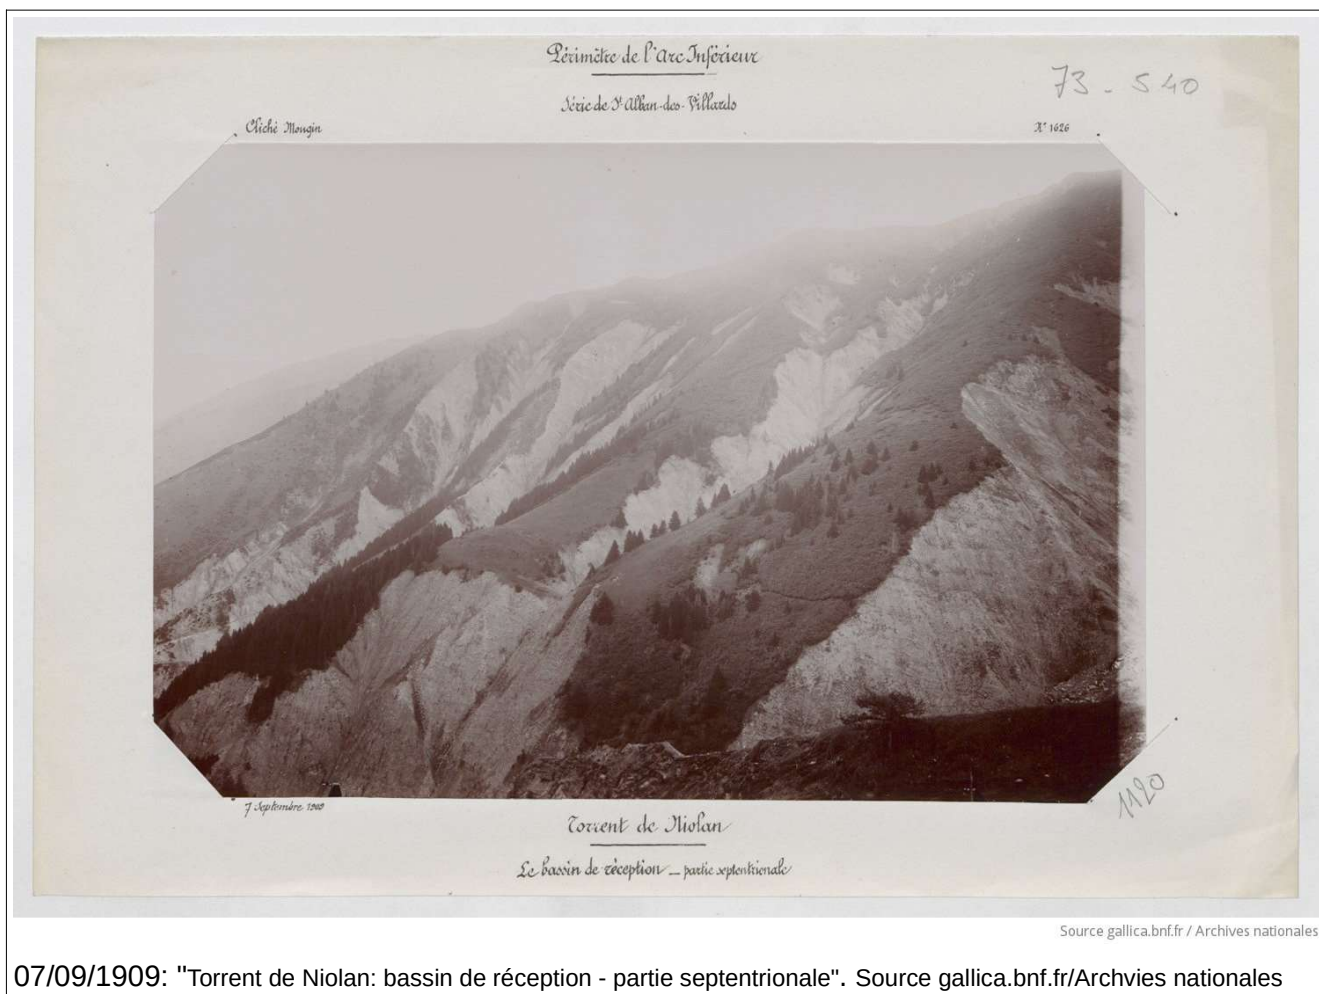
07/09/1909: "Torrent de Niolan: bassin de réception - partie septentrionale". Source gallica.bnf.fr/Archives nationales

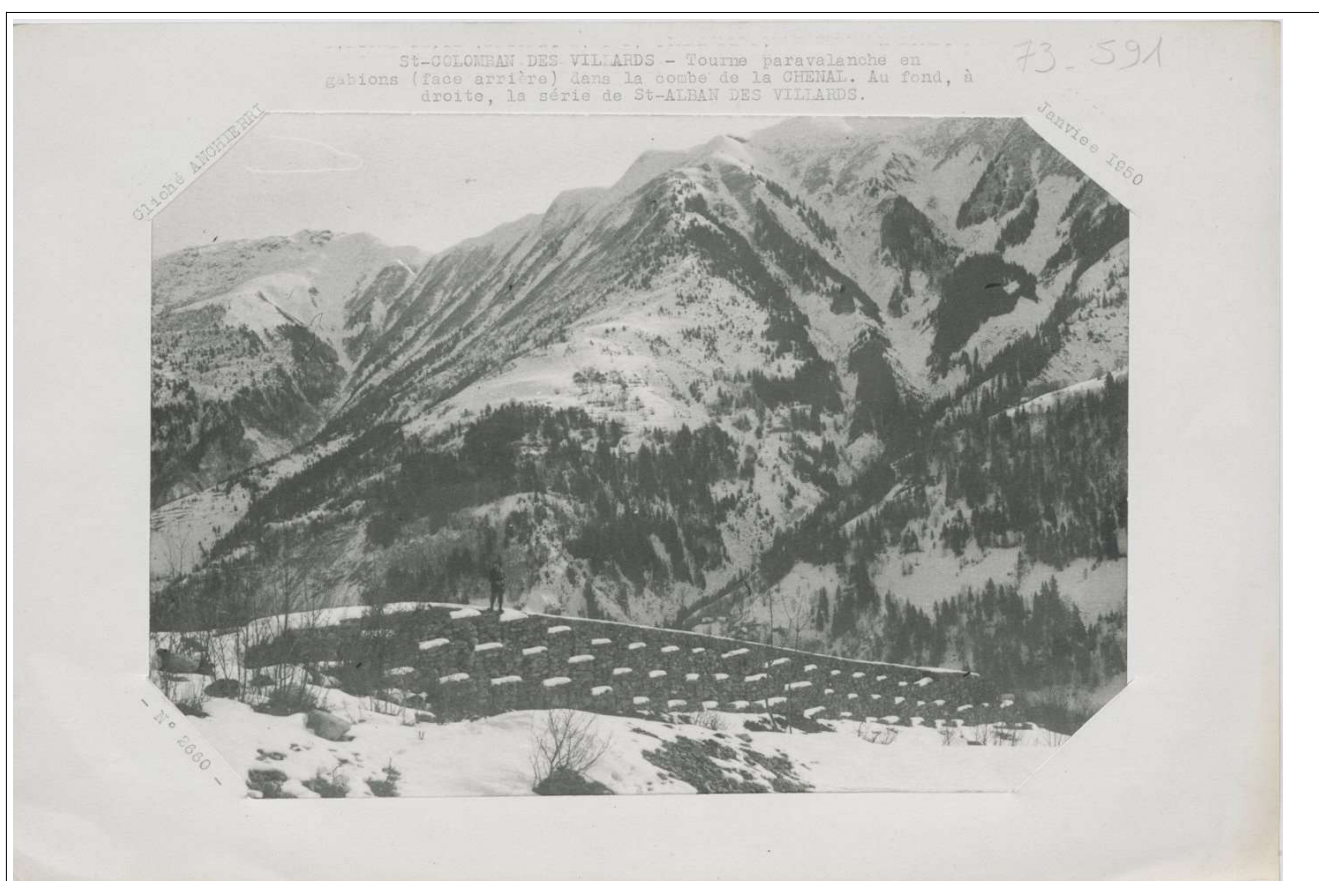
01/1950: Vue sur les couloirs d'avalanches CLPA 28 à 32 de la rive droite du Glandon depuis la tourne paravalanche en gabions de St-Colomban (au premier plan). Source gallica.bnf.fr/Archives nationales

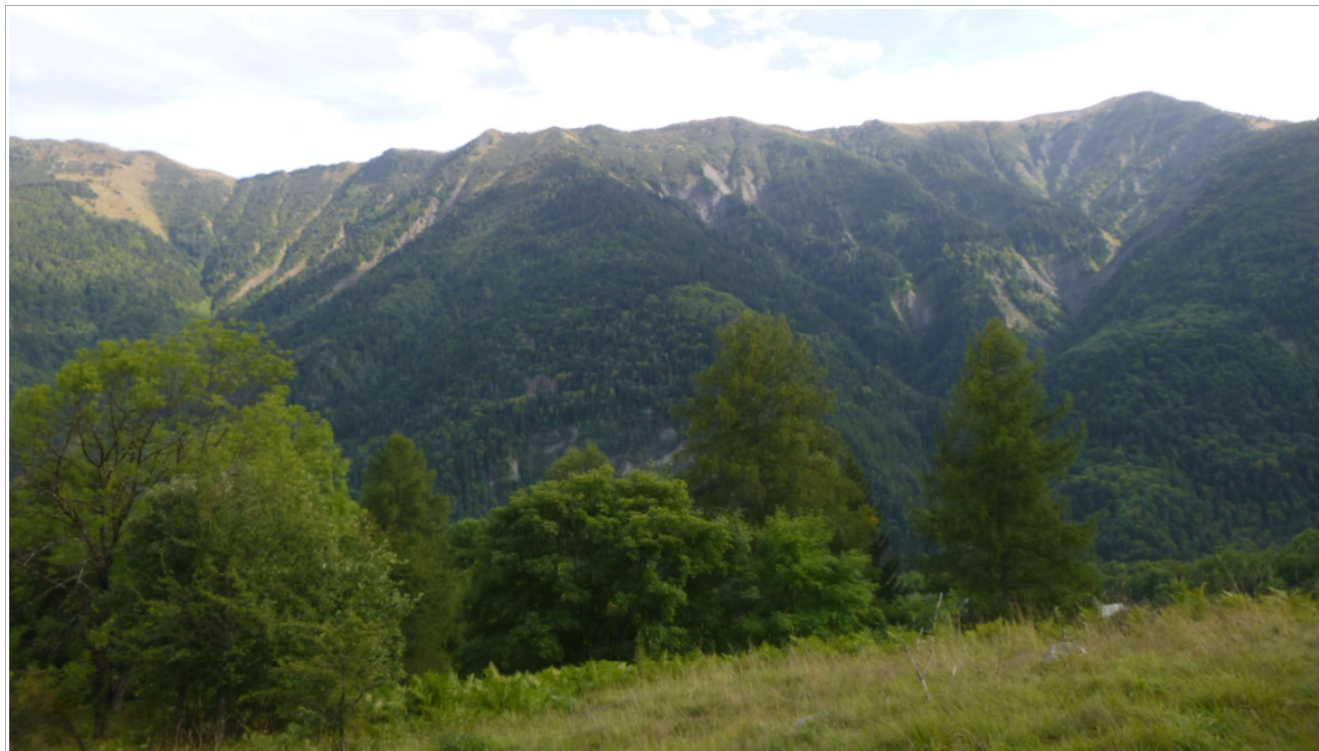
Vue du reboisement des versants en rive droite du Glandon. Alpes-Géo-Conseil sept.2024
